## PARECER TÉCNICO N. 091/2025/GAM/CAT

Gerência de Análise Multidisciplinar

**Assunto:** Florianópolis/SC. Antigo Complexo Rodoviário de Florianópolis. Vistoria. Análise estrutural, sanitária e de segurança do local.

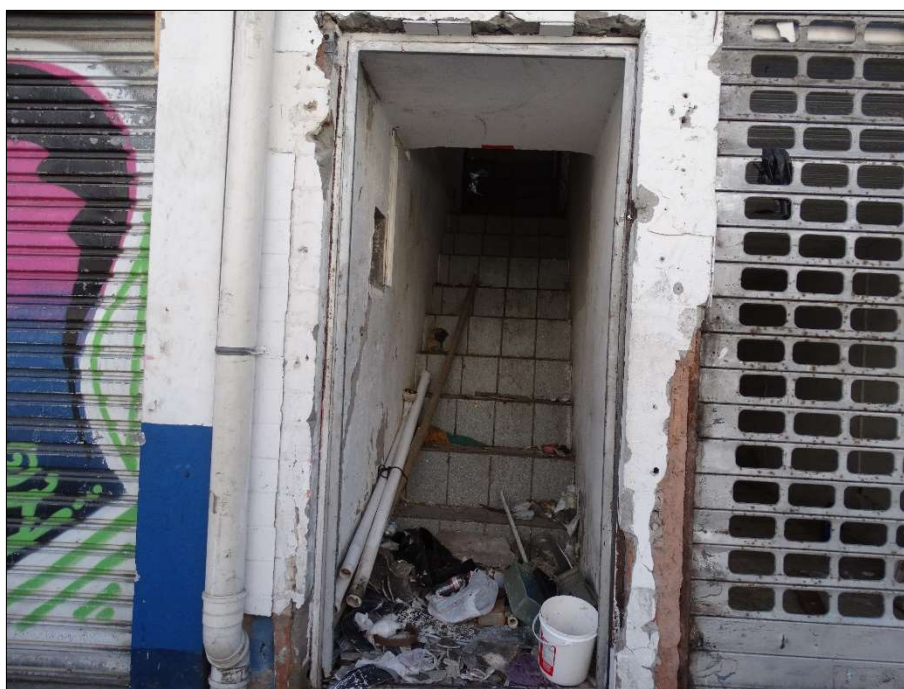
Isolamento físico ineficaz: As lojas do complexo apresentam vedação precária. Os tapumes instalados apresentam falhas de fixação e lacunas, permitindo o acesso de pessoas não autorizadas. Há ausência de vigilância física ou eletrônica, o que favorece a ocupação irregular e atos de vandalismo, além de risco à integridade física de ocupantes e transeuntes.

Figura 1 - Vedação precária.

- Remoção dos resíduos acumulados, bem como a limpeza e desinfecção do local;
- Reforço imediato do isolamento físico, com materiais mais resistentes, substituição de esquadrias danificadas, além da instalação de sistema de monitoramento por câmeras e/ou vigilância presencial;
- Remoção imediata das telhas quebradas e complementação da cobertura;

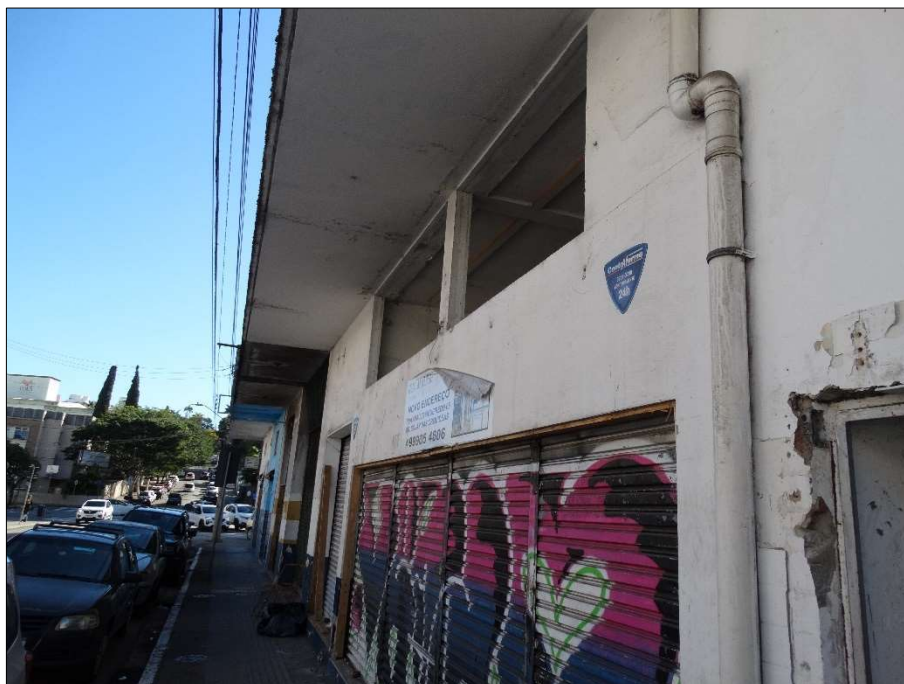
Figura 2 - Falta de isolamento.

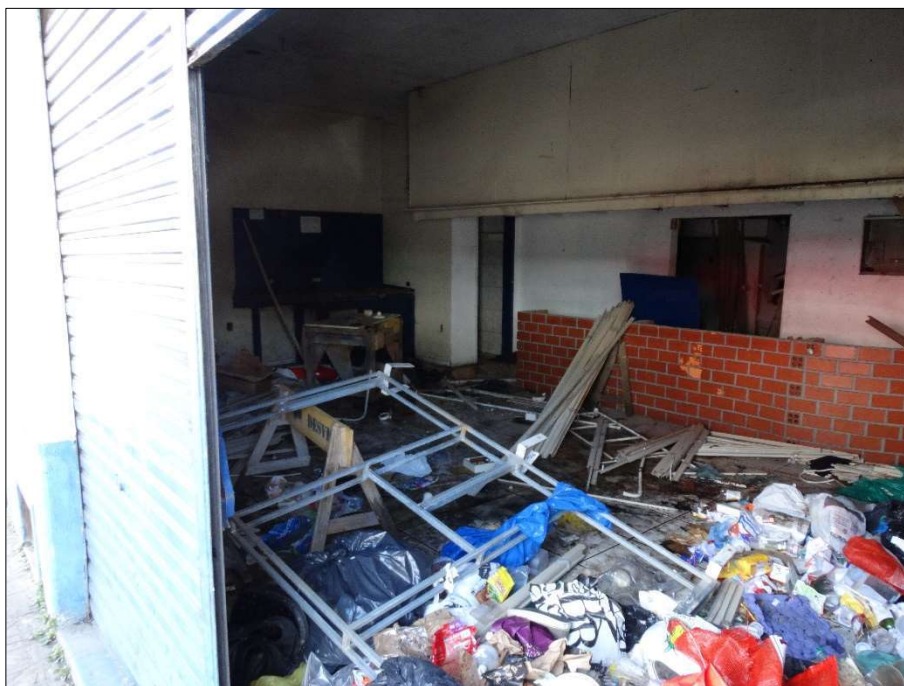
Acúmulo de lixo: Percebe-se a existência de resíduos acumulados por toda edificação. Essa situação é propícia para proliferação de vetores de doenças.

Figura 3 – Acúmulo de resíduos.

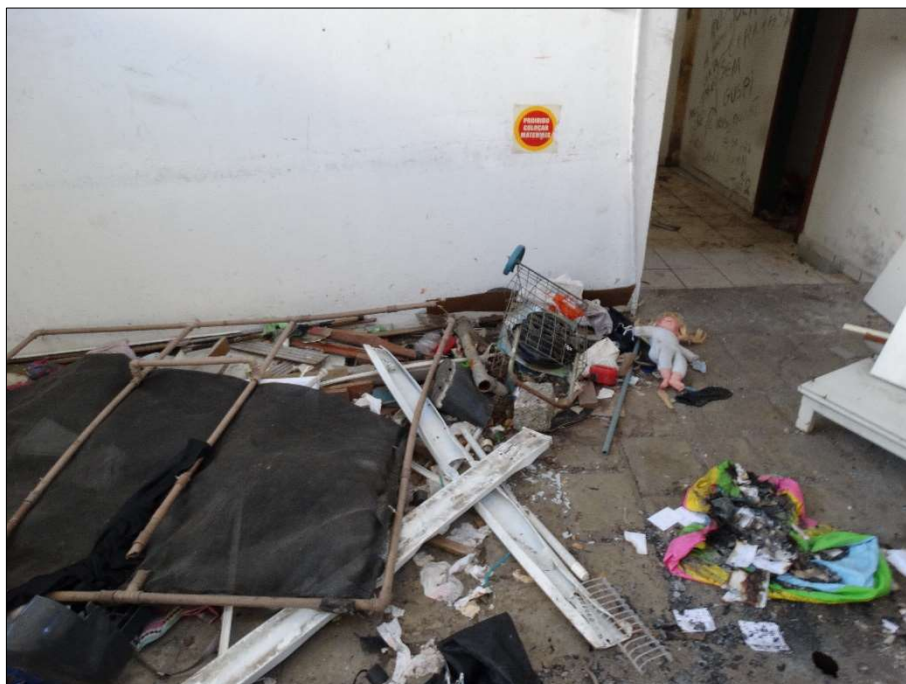
Figura 4 - Acúmulo de resíduos.

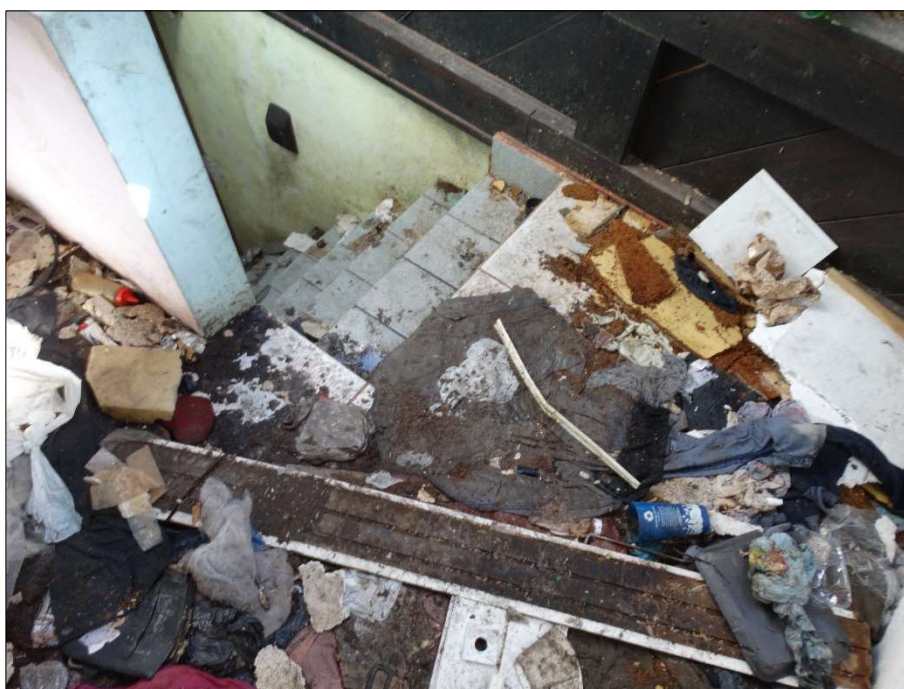
Figura 5 - Acúmulo de resíduos.

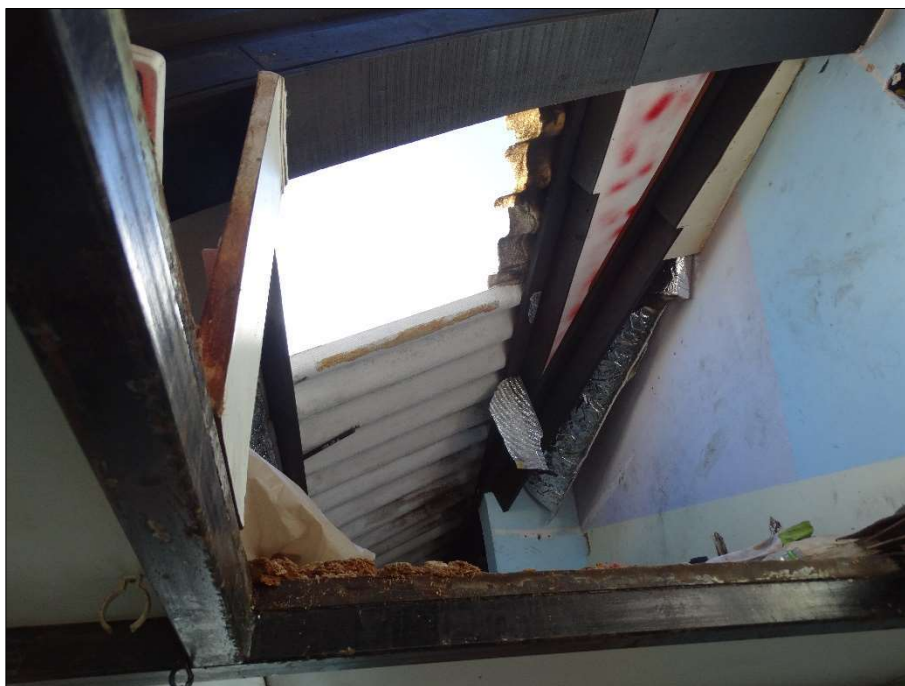
Cobertura danificada: Diversas telhas de fibrocimento estão quebradas, representando risco de acidentes, especialmente em períodos de ventos fortes. Além disso, as imagens evidenciam a remoção das telhas e exposição da estrutura de

cobertura, o que compromete a estanqueidade e acelera o processo de deterioração por intempéries.

Figura 6 - Telhas removidas.

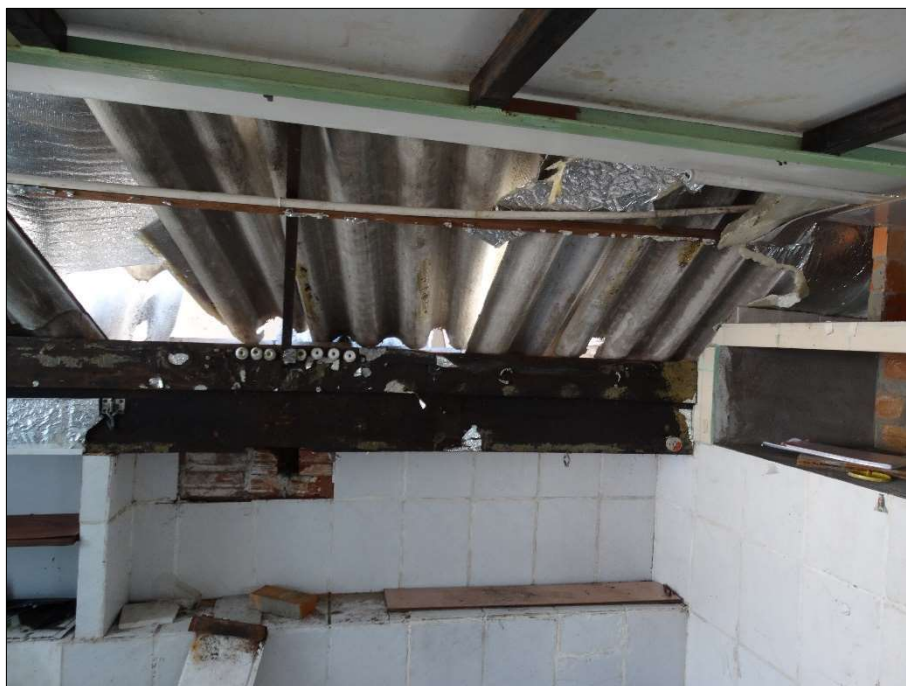
Figura 7 - Telhas quebradas.

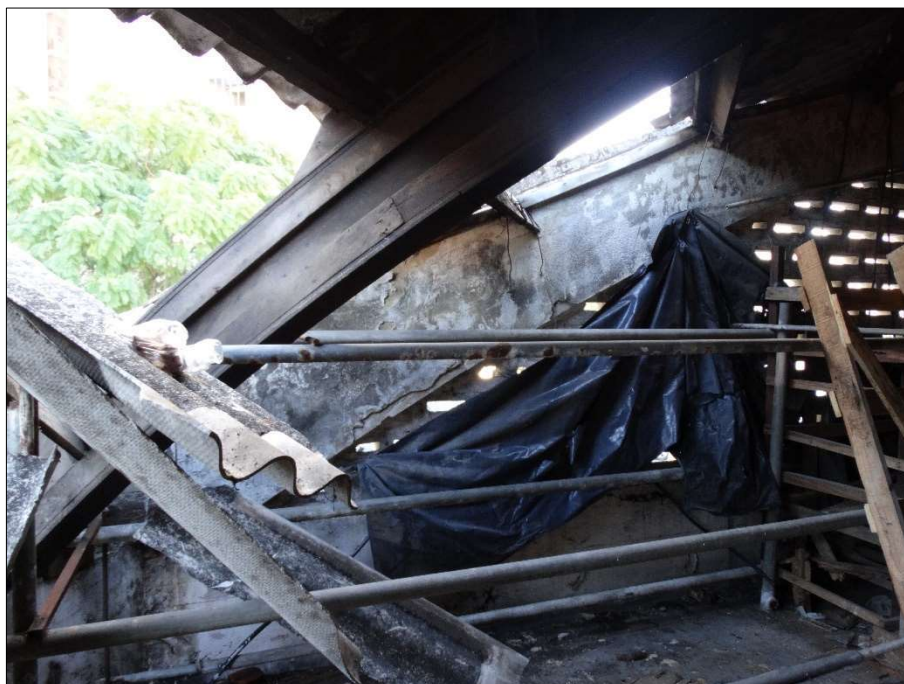
Figura 8 - Cobertura danificada.

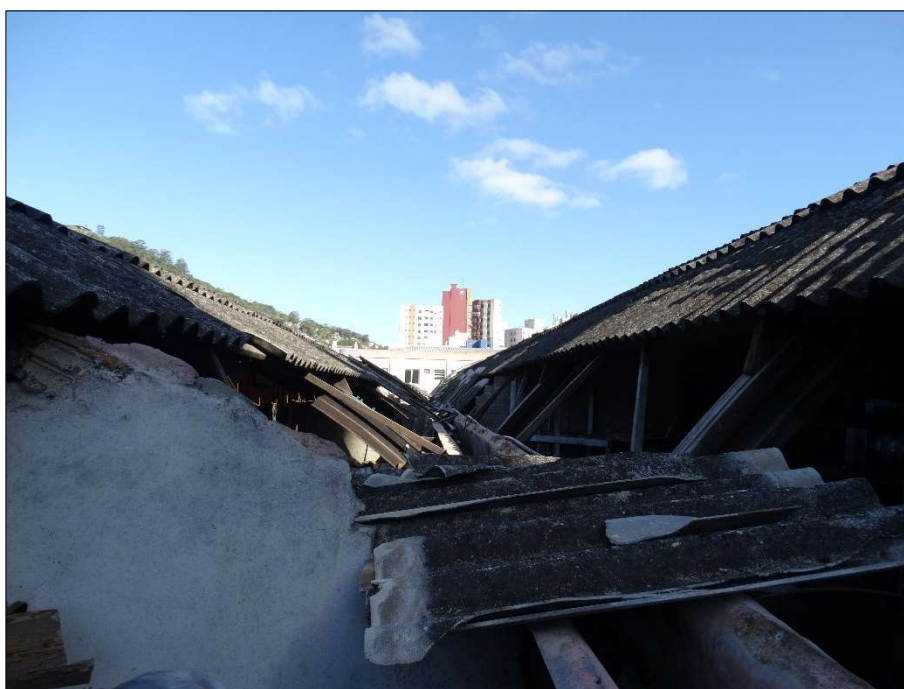
Figura 9 - Cobertura danificada.

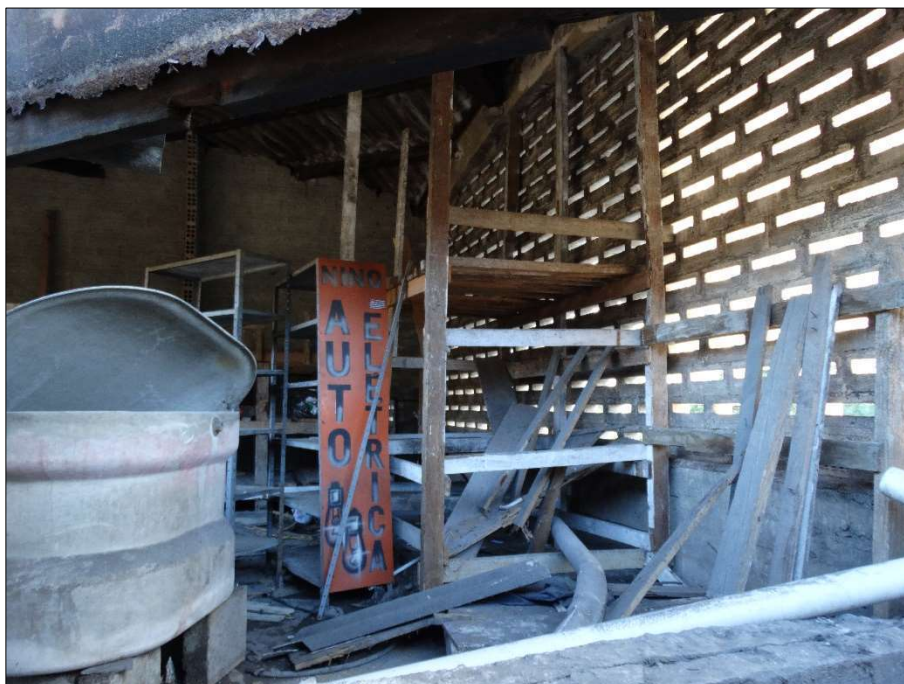
Figura 10 - Cobertura danificada.

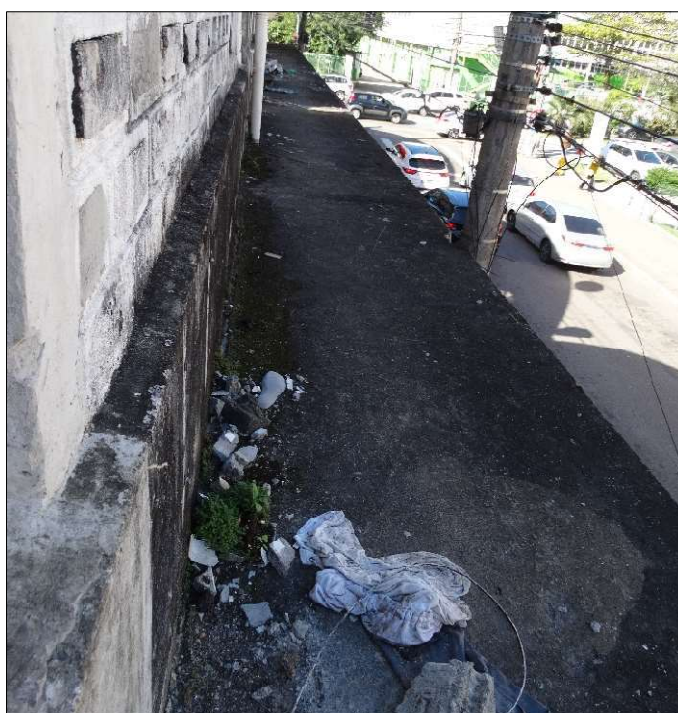
Marquises comprometidas: Apresentam sinais de umidade, descolamento do revestimento de proteção da impermeabilização, fissuras e ausência de manutenção periódica.

Figura 11 - Marquise em mau estado de conservação

Durante a vistoria, não foram identificadas estruturas em risco de colapso. A hipótese mais provável de risco à população seria o desprendimento de partes das marquises, o que pode ser evitado de forma imediata com o uso de escoramento, e de forma definitiva com a recuperação da impermeabilização e sua camada de proteção.

Em caso de reforma/restauração da edificação, além disso, há a necessidade de recuperação da impermeabilização das marquises e lajes com suas camadas de proteção, reparo das alvenarias, adequação do sistema elétrico, hidráulico, esgoto sanitário e de drenagem pluvial, bem como do sistema preventivo de incêndio.

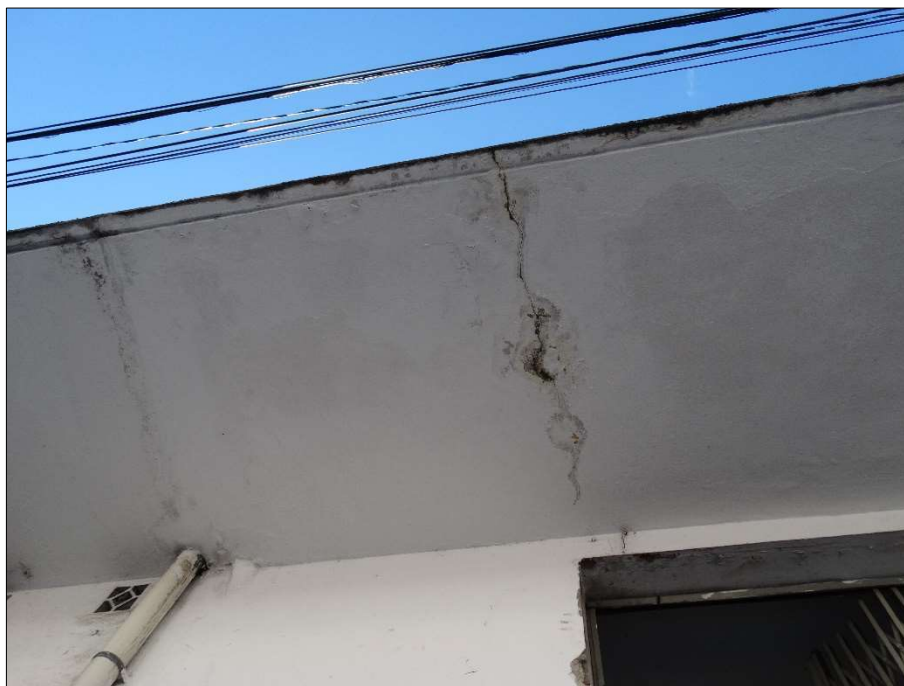
Figura 12 - Marquise com infiltração e fissuras.

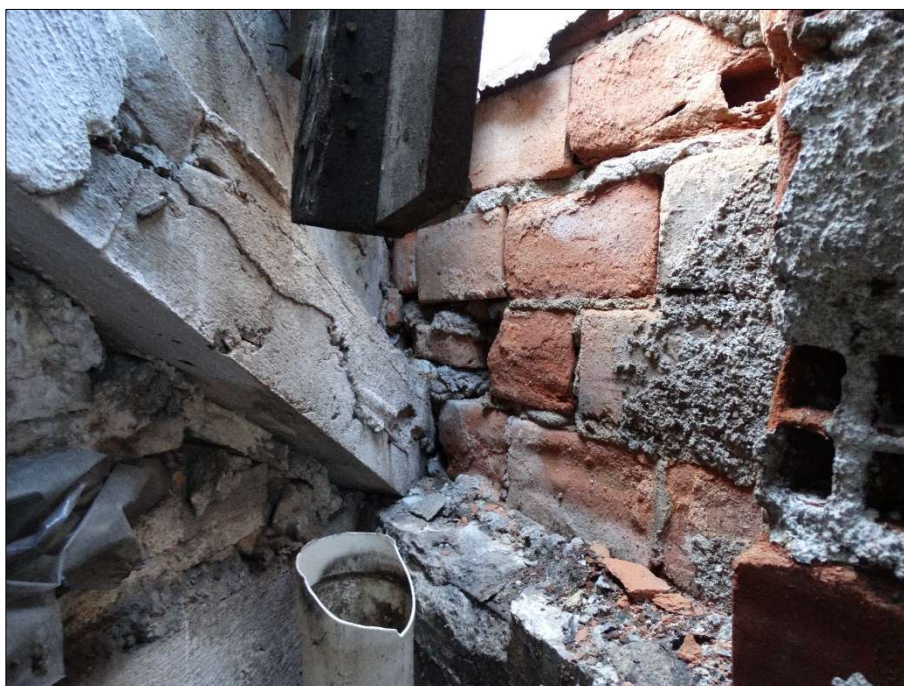
Alvenarias deterioradas: As paredes de fechamento da estrutura da cobertura estão em processo de deterioração. É necessário refazer suas proteções contra intempéries.

Figura 13 - Alvenaria deteriorada.

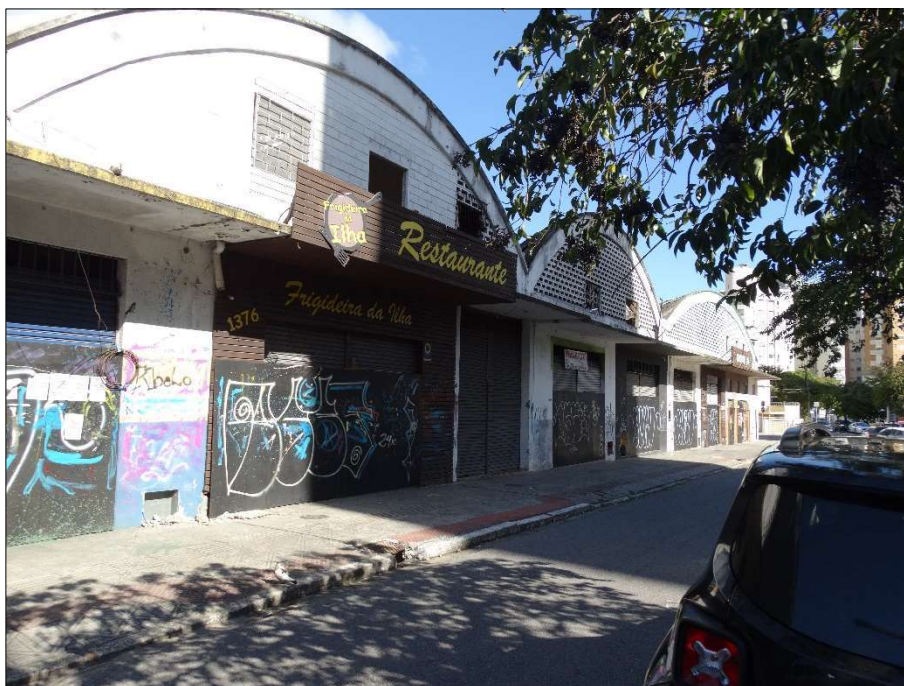
Necessidade de reparos gerais: As paredes externas e internas do pavimento térreo necessitam de pequenos reparos. As portas das lojas estão, em sua maioria, danificadas ou deterioradas. A degradação do entorno compromete a segurança urbana, podendo fomentar a realização de atividades ilícitas.

Figura 14 - Degradação das fachadas.

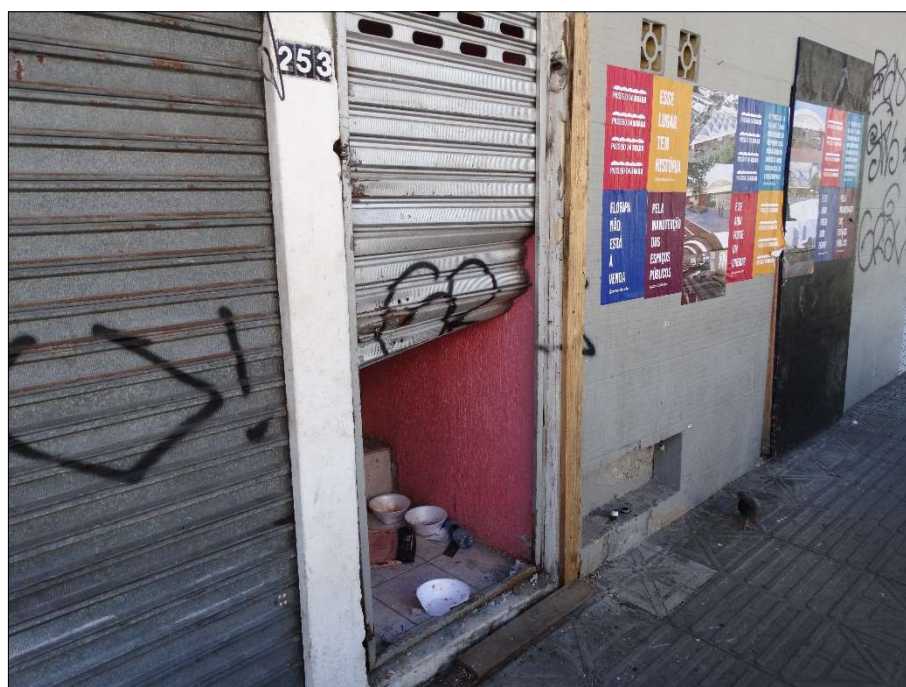
Figura 15 - Porta danificada.

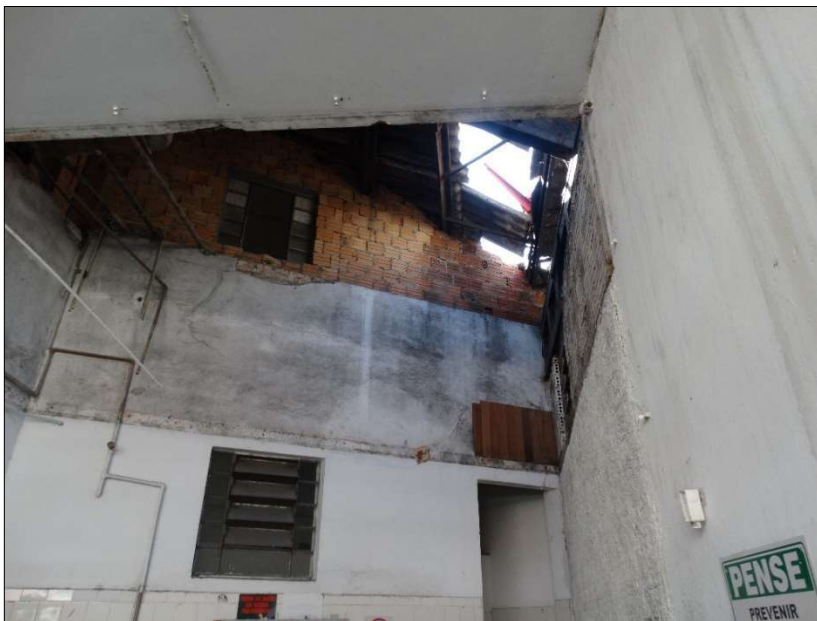
Acabamentos irregulares: Há ausência de padronização nos revestimentos de pisos e paredes.

Figura 16 – Acabamentos Irregulares.

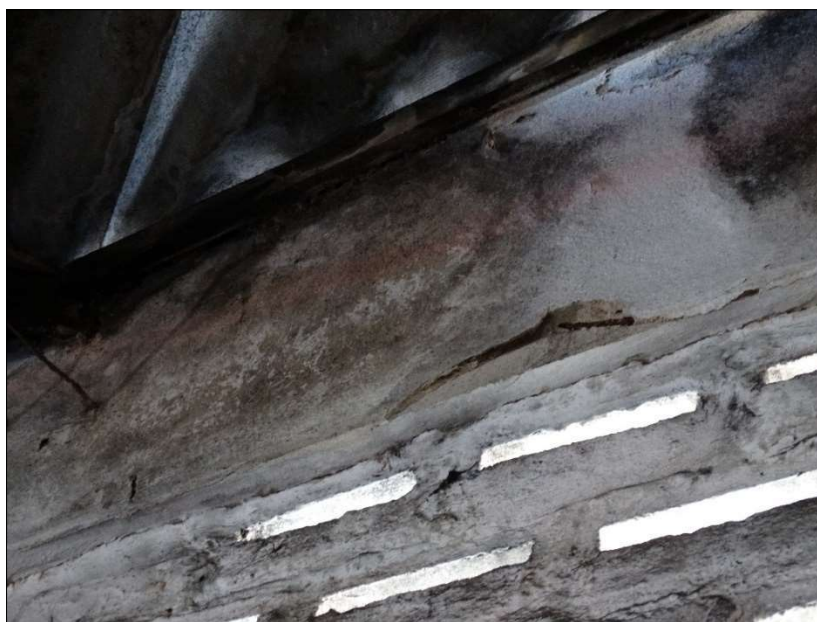
Estrutura de concreto armado: Nos pontos acessados, não foram identificados sinais de ruína iminente. No entanto, há necessidade de tratamento e recuperação pontual.

Figura 17 - Armadura exposta na cobertura.

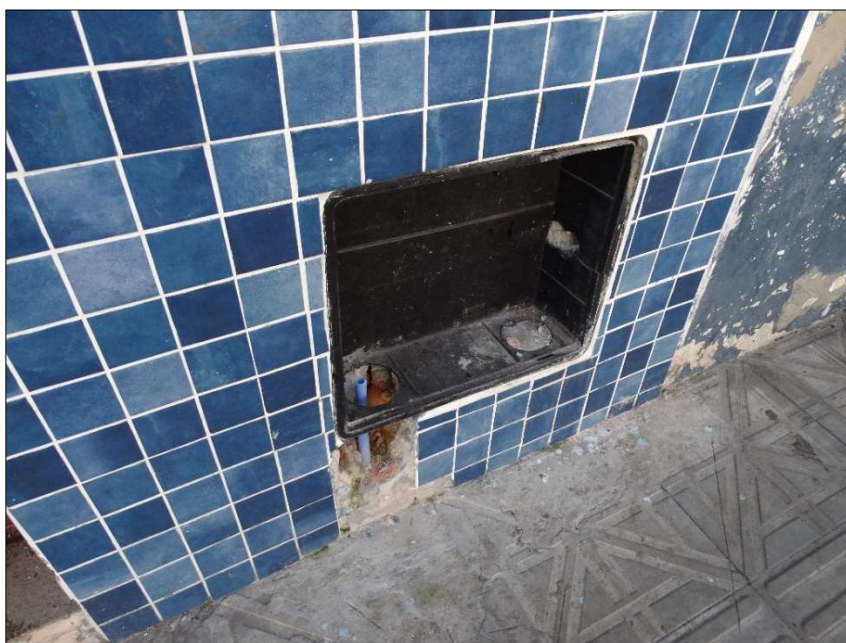
Instalações desligadas: Observa-se que as redes elétrica e hidráulica se encontram desativadas, conforme verificado nos quadros de entrada. Todos os sanitários vistoriados não apresentavam condições de uso, sendo necessária sua recuperação. Por garantia, todas as instalações elétricas devem ser redimensionadas e substituídas, conforme a definição de uso da edificação.

Figura 18 - Quadro hidráulico desativado.

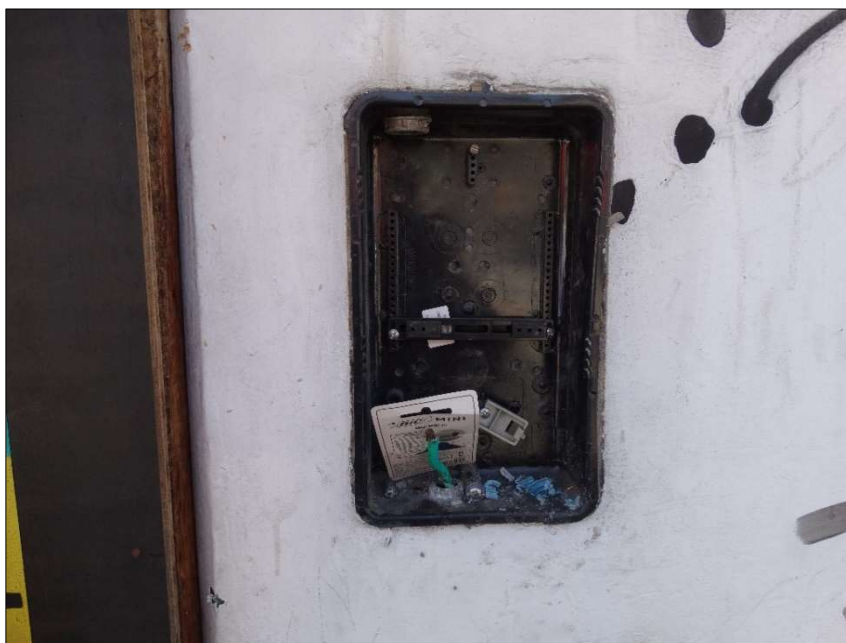
Figura 19 - Quadro elétrico desativado
